# LEGEPLADSINSPEKTION

Udført for:  
Kompan - Hovedinspektion  
LP05 Danavej 11

**Inspektionstype: Årlig hovedinspektion**

**Inspektionsdato: nov. 14, 2024**

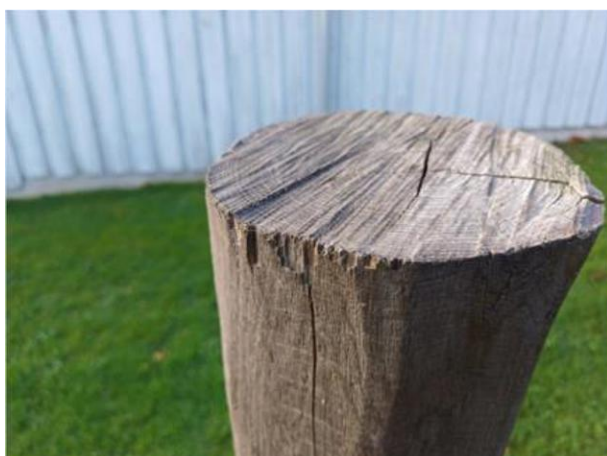
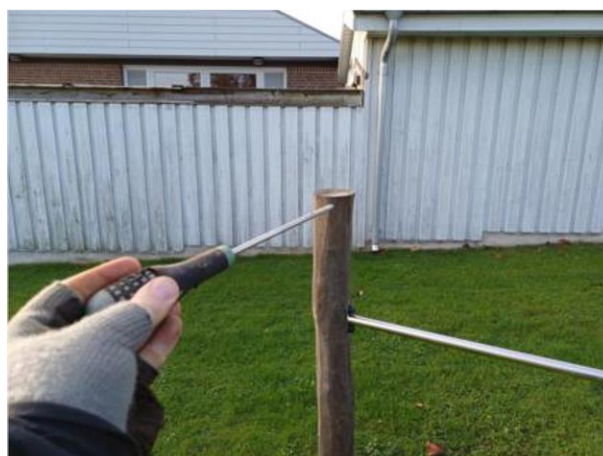
Risikovurdering: 4 - Lav

| Beskrivelse | Redskabet har kanter der er skarpe. Der må kun være hjørner, kanter og udstikkende dele med en radius på mindre end 3 mm i andre tilgængelige dele, hvis de ikke er skarpe. EN1176 Del 1 Pkt. 4.2.5 Redskabers finish |
| Bemærkninger | Toppen på den viste stolpe bør afrundes bedre. |

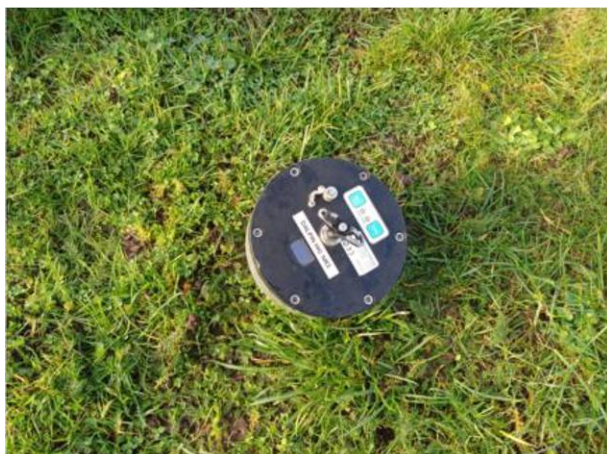
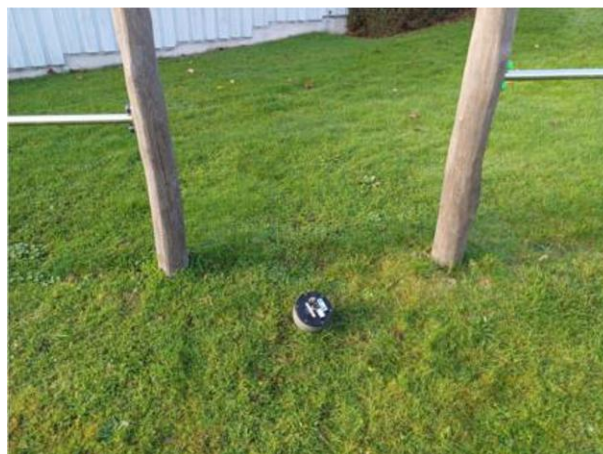
| Beskrivelse | <p>Græs og muldjord er i følge Tabel 4 i EN1176 del 1, tilstrækkeligt støddæmpende ved fald op til 1000mm, men her overstiger den maksimale faldhøjde 1000mm. Der er foretaget en kontrol af underlaget med en faldkugle. Græsset/muldjordens støddæmpende egenskaber er på inspektionsdagen målt til at være under grænseværdien. BEMÆRK at dette vil sandsynligvis ændre sig ved skiftende vejrforhold og årstider. Det kan medfører risiko for at grænseværdien overstiges.</p> <p>EN1176 Del 1 Pkt. 4.2.8.5.2 Redskaber med en fri faldhøjde over 600 mm eller med tvungen bevægelse samt Tabel 4</p> |

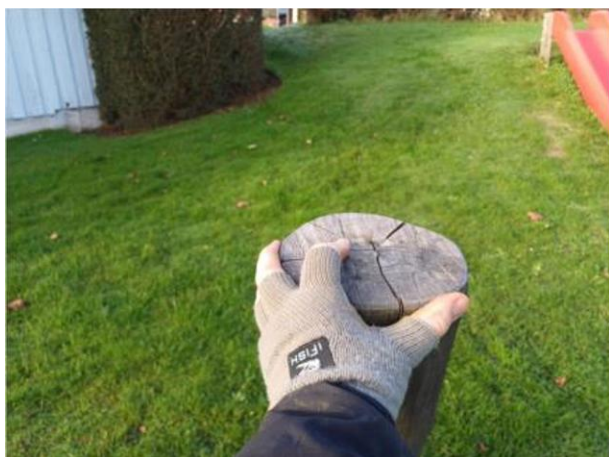
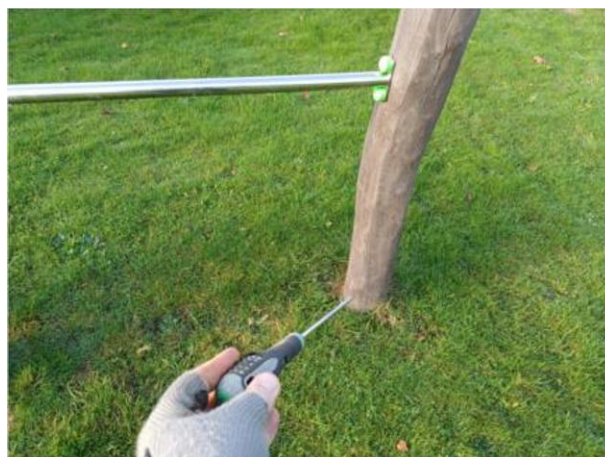
| Anmærkning | | Risikovurdering: 4 - Lav |
| Beskrivelse | Redskabet virker ustabil. Redskabet bevæger sig meget når man skubber til det og under brug.<br>EN1176 Del 1 Pkt. 4.2.2 Konstruktionsintegritet EN1176 Del 7 Pkt. 8.2.7 Korrigerende vedligeholdelse | |
| Bemærkninger | Alle fire stolper er en smule løse ved terræn, vær opmærksom på udviklingen. | |

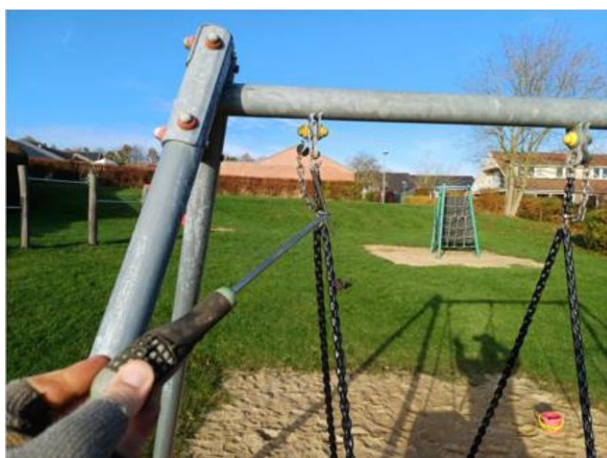
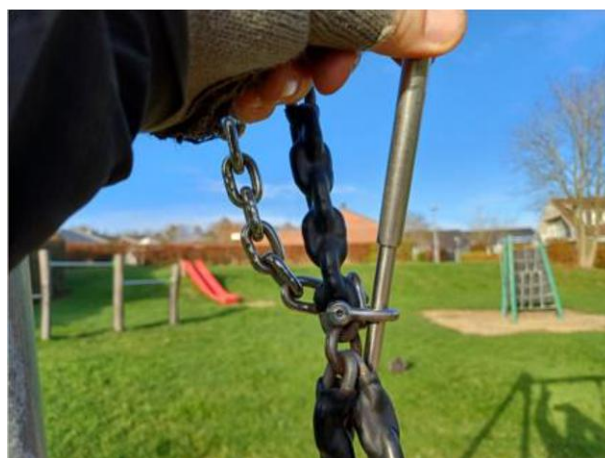
| Anmærkning | | Risikovurdering: 4 - Lav |
| Beskrivelse | Åbningen i sjækler anvendt til montering af kæder, skal leve op til kravene til kædesammenføjninger. Det sker ikke her. I kædesammenføjninger skal åbninger være mindre end 8,6mm eller større end 12mm. Her kan en 8,6mm dorn passere åbningen uden 12mm dornen kan følge med igennem.<br>EN1176 Del 1 Pkt. 4.2.13 Kæder | |
| Bemærkninger | Dette er konstateret på sjæklen ved sikkerhedskæden . | |

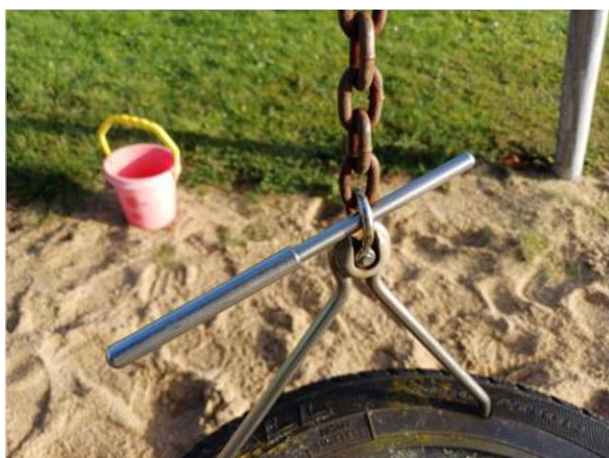
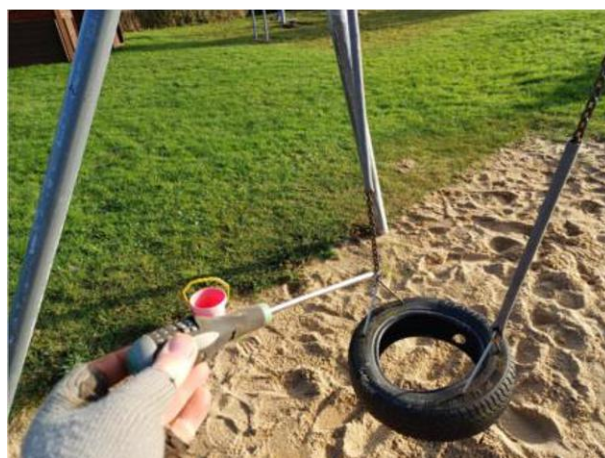
| Anmærkning | | Risikovurdering: 3 - Uønsket |
| Beskrivelse | Åbningen i sjækler anvendt til montering af kæder, skal leve op til kravene til kædesammenføjninger. Det sker ikke her. I kædesammenføjninger skal åbninger være mindre end 8,6mm eller større end 12mm. Her kan en 8,6mm dorn passere åbningen uden 12mm dornen kan følge med igennem.<br>EN1176 Del 1 Pkt. 4.2.13 Kæder | |
| Bemærkninger | Dette er konstateret i begge sider på den viste gynge. | |

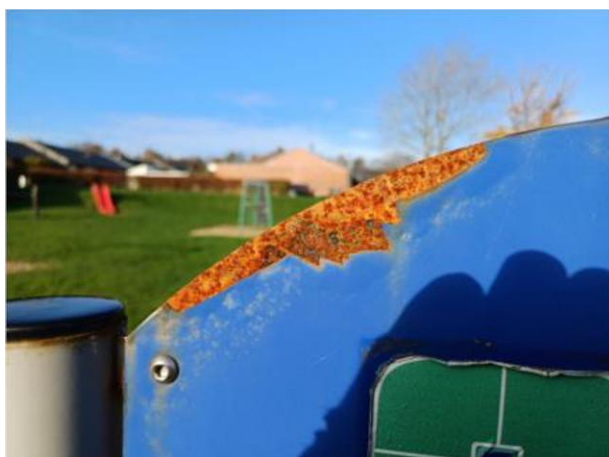
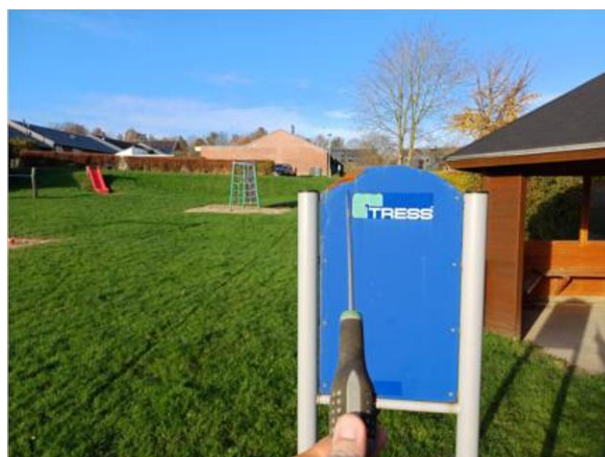
| Anmærkning | | Risikovurdering: 5 - Ubetydelig |
| Beskrivelse | Viste metaldele viser tegn på rust. Metaldele skal være bestandige over for atmosfæriske påvirkninger og katodisk korrosion.<br>EN1176 Del 1 Pkt. 4.1.4 Metaller | |
| Bemærkninger | Der er konstateret begyndende rust i overfladen. | |

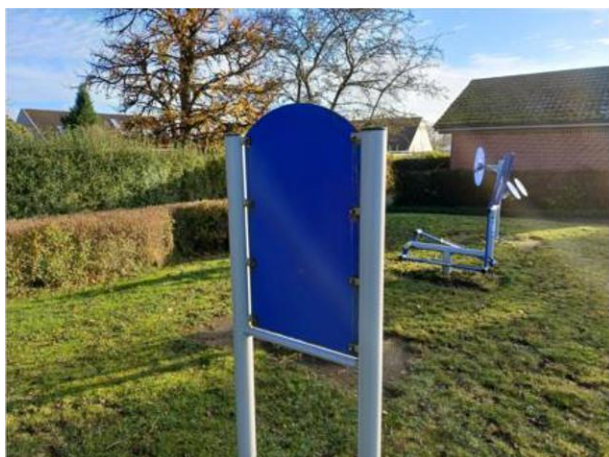
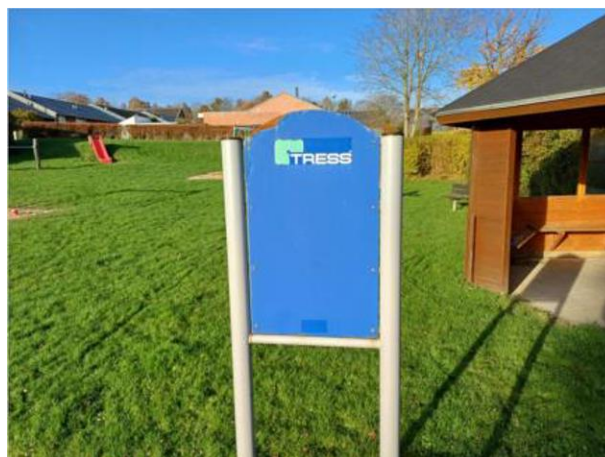
| Anmærkning | | Risikovurdering: 4 - Lav |
| Beskrivelse | Der mangler tilstrækkelig skiltning ved anlæget. Ved anlæg med fitnessudstyr skal der være et tydeligt synligt informationsskilt med følgende minimum oplysninger:<br>1) Udstyr kun til benyttelse af unge eller voksne med en højde på mere end 140 cm.<br>2) Læs og følg øvelsesinstruktionerne på udstyret.<br>3) Vurdere din sundhedsmæssige tilstand før brug.<br>4) Undgå overanstrengelse ved brug af udstyret.<br>5) Alarmopkald: 112.<br>6) Telefon eller mail til kontakt af vedligeholdelsespersonale.<br>7) Anlæggets adresse.<br>EN16630:2015 Pkt. 7.1 Anlæg | |
| Bemærkninger | Der er ingen info på tavlen. | |

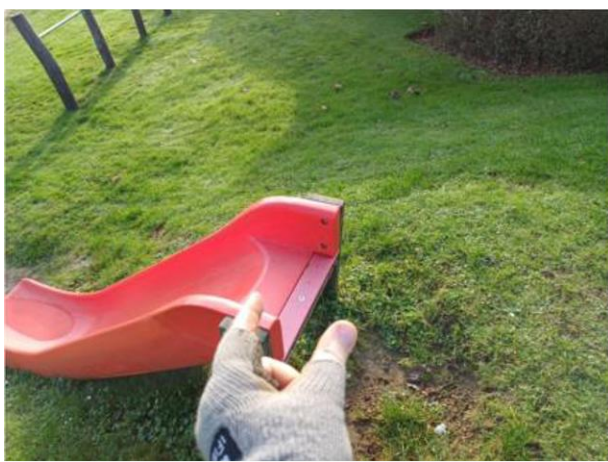
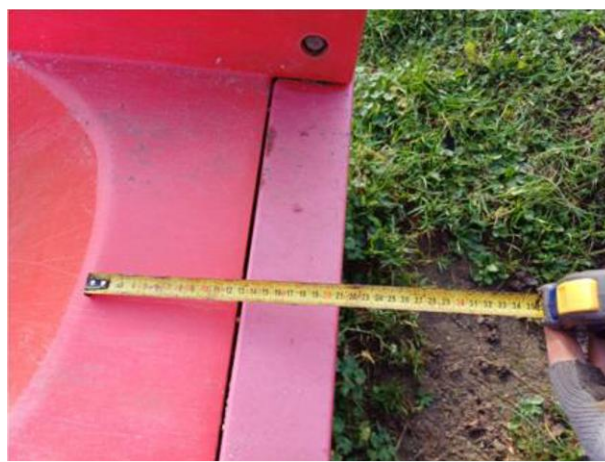
| Anmærkning | | Risikovurdering: 4 - Lav |
| Beskrivelse | Siddeområdet er for kort. Alle rutsjebaner skal have et siddeområde med en længde på mindst 350 mm.<br>EN1176 Del 3 Pkt. 4.3.1 Længde og vinkel | |
| Bemærkninger | Der er her målt til 22cm. | |

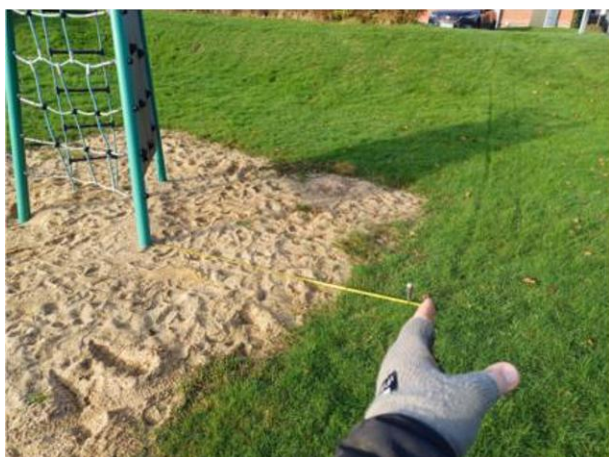
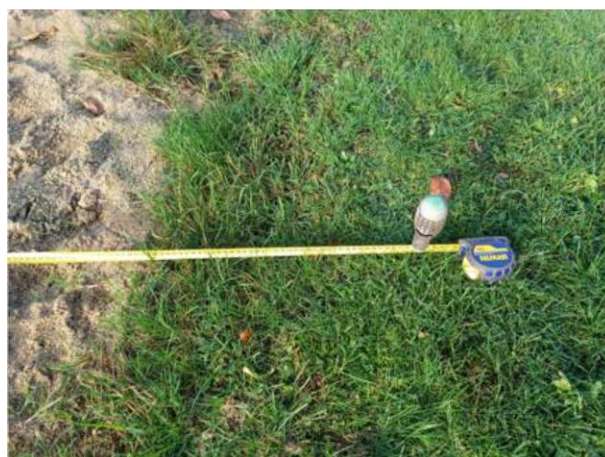
| Anmærkning | | Risikovurdering: 4 - Lav |
| Beskrivelse | Udstrækningen af faldunderlaget omkring legeredskabet er for lille. Faldunderlagets udstrækning skal her beregnes efter aktuel faldhøjde/3x2+50 cm. EN1176 Del 1 Pkt. 4.2.8.2.4 Stødområdets udstrækning samt Figur 17 | |
| Bemærkninger | Udstrækningen er beregnet til 190 cm. | |

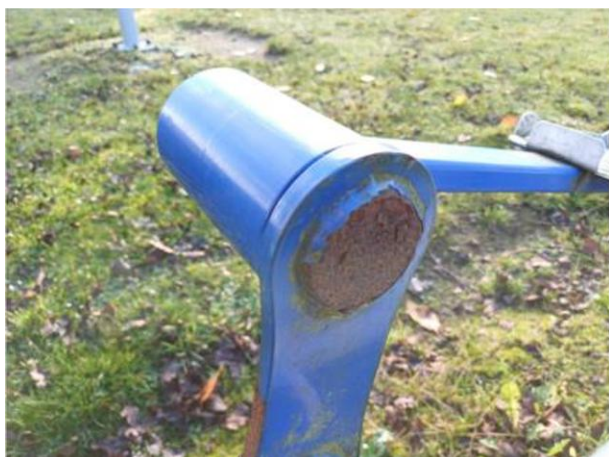
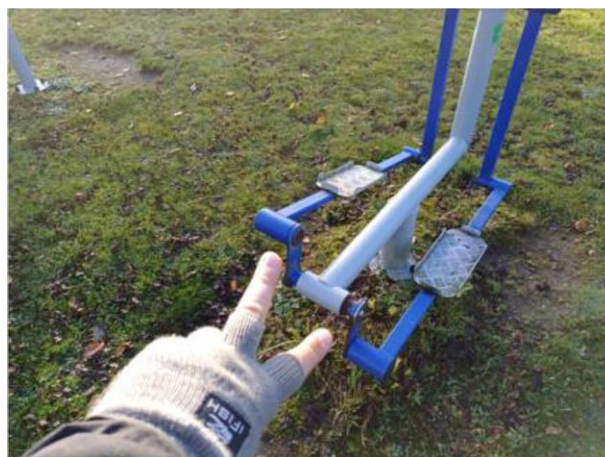
| Anmærkning | | Risikovurdering: 5 - Ubetydelig |
| Beskrivelse | Viste metaldele viser tegn på rust. Metaldele skal være bestandige over for atmosfæriske påvirkninger og katodisk korrosion.<br>EN16630:2015 Pkt. 4.2.4 Metaller | |
| Bemærkninger | Der er konstateret begyndende rust på redskabet. | |

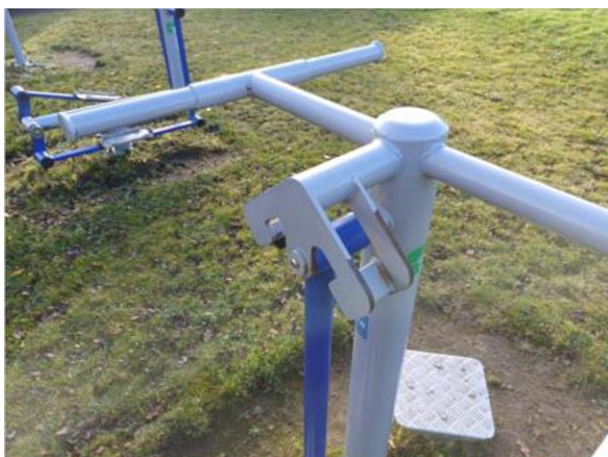
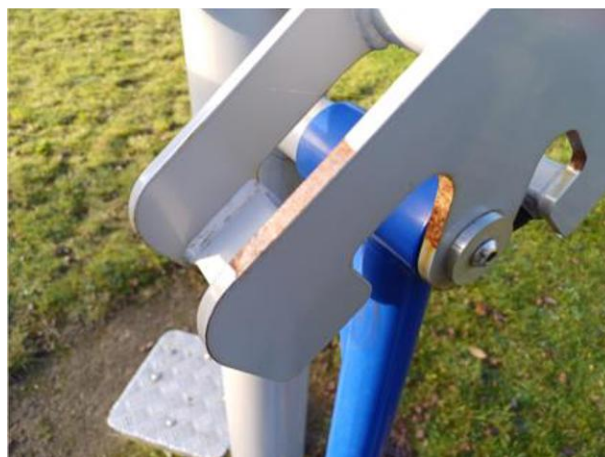
| Anmærkning | | Risikovurdering: 5 - Ubetydelig |
| Beskrivelse | Der er brud på redskabets overfladebehandling. Redskabets levetid forringes når overfladebehandlingen er brudt. Rutinemæssig vedligehold bør bl.a. omfatte vedligehold og nymaling af overflader.<br>Rutinemæssig vedligeholdelse | |

| Anmærkning | | Risikovurdering: 5 - Ubetydelig |
|---|---|---|
| Bemærkninger | Slib og mal | |

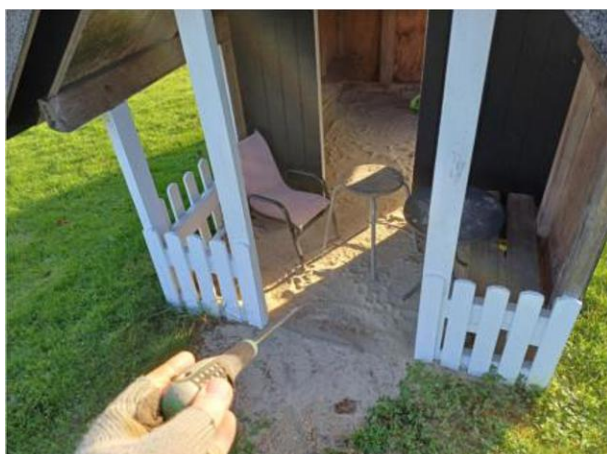
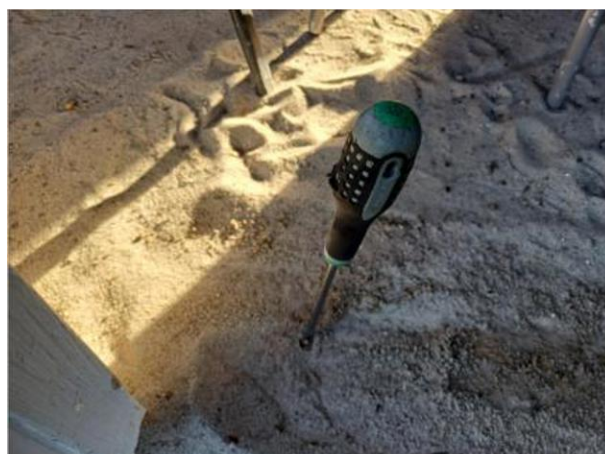
| Anmærkning | | Risikovurdering: 4 - Lav |
| Beskrivelse | En skruetrækker kan presses ind i viste trækomponenter som er i forfald.<br>Korrigerende vedligeholdelse | |
| Bemærkninger | Der er konstateret i gulvet flere steder. | |

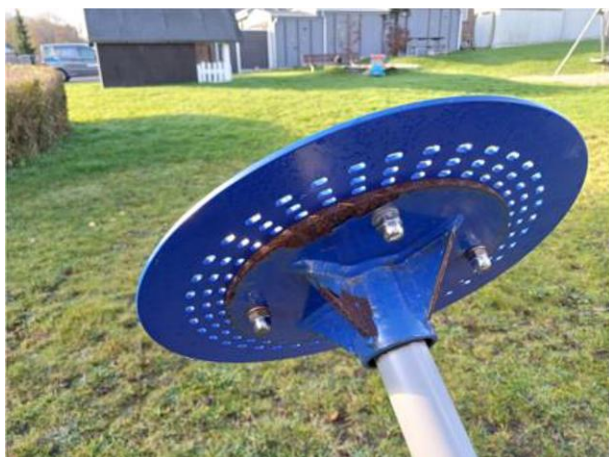
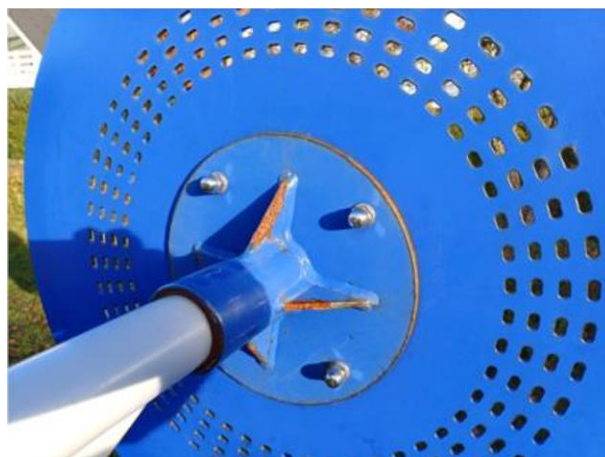
| Anmærkning | | Risikovurdering: 5 - Ubetydelig |
| Beskrivelse | Der er brud på redskabets overfladebehandling. Redskabets levetid forringes når overfladebehandlingen er brudt. Rutinemæssig vedligehold bør bl.a. omfatte vedligehold og nymaling af overflader.<br>Rutinemæssig vedligeholdelse | |
| Bemærkninger | Dette er konstateret flere steder på redskabet. | |
