# LEGEPLADSINSPEKTION

Kompan - Hovedinspektion  
LP06 Engparken 37

**Inspektionstype: Årlig hovedinspektion**

**Inspektionsdato: nov. 14, 2024**

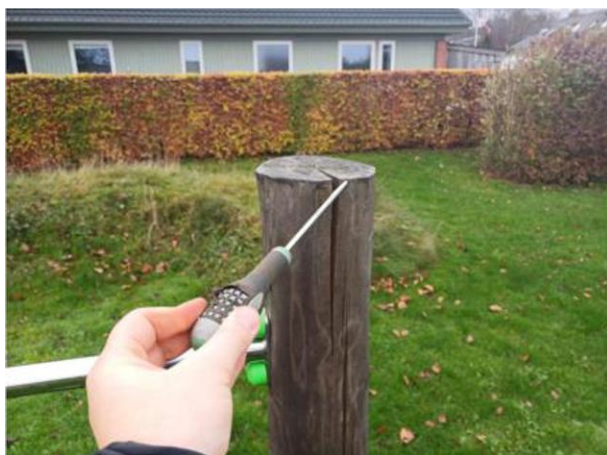
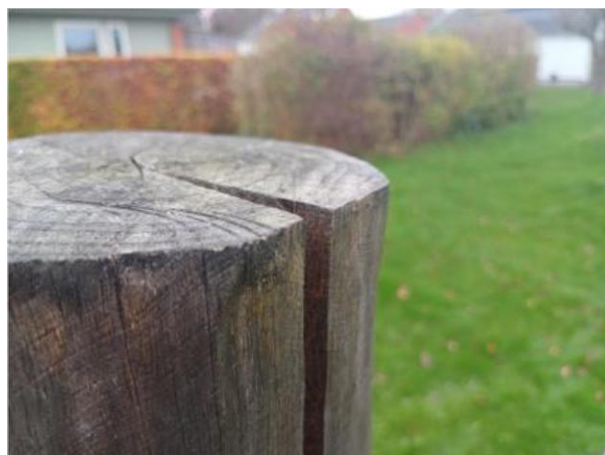
## Anmærkning

Risikovurdering: 4 - Lav

| Beskrivelse | Redskabet har kanter der er skarpe. Der må kun være hjørner, kanter og udstikkende dele med en radius på mindre end 3 mm i andre tilgængelige dele, hvis de ikke er skarpe. EN1176 Del 1 Pkt. 4.2.5 Redskabers finish |
| Bemærkninger | Toppen på den viste stolpe bør afrundes lidt bedre. |

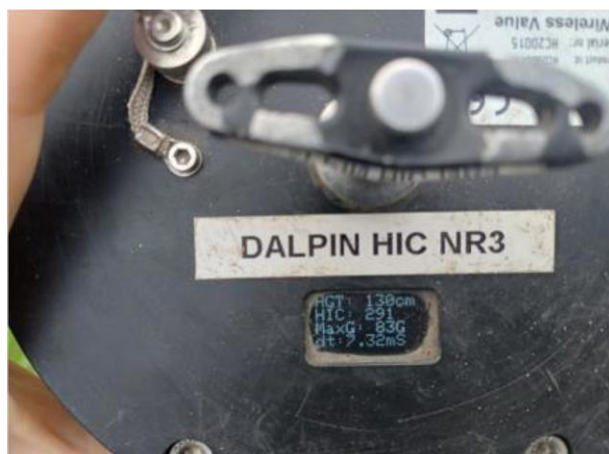
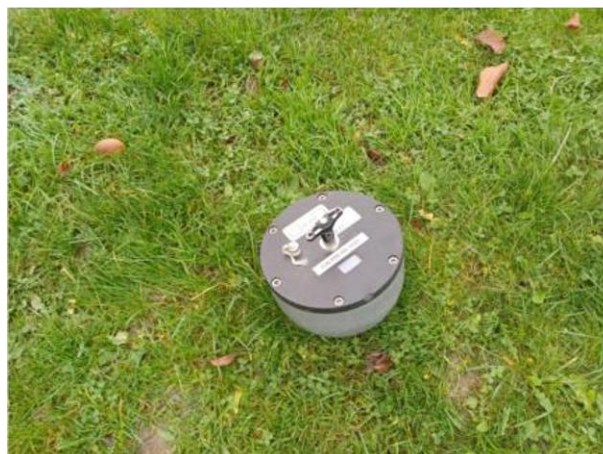
| Beskrivelse | <p>Græs og muldjord er i følge Tabel 4 i EN1176 del 1, tilstrækkeligt støddæmpende ved fald op til 1000mm, men her overstiger den maksimale faldhøjde 1000mm. Der er foretaget en kontrol af underlaget med en faldkugle. Græsset/muldjordens støddæmpende egenskaber er på inspektionsdagen målt til at være under grænseværdien. BEMÆRK at dette vil sandsynligvis ændre sig ved skiftende vejrforhold og årstider. Det kan medføre risiko for at grænseværdien overstiges.</p> <p>EN1176 Del 1 Pkt. 4.2.8.5.2 Redskaber med en fri faldhøjde over 600 mm eller med tvungen bevægelse samt Tabel 4</p> |

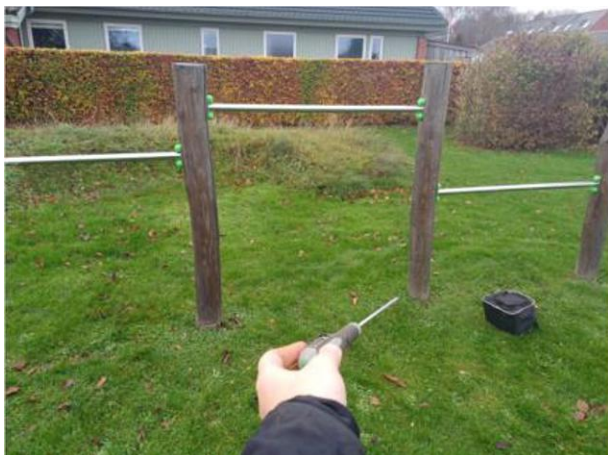
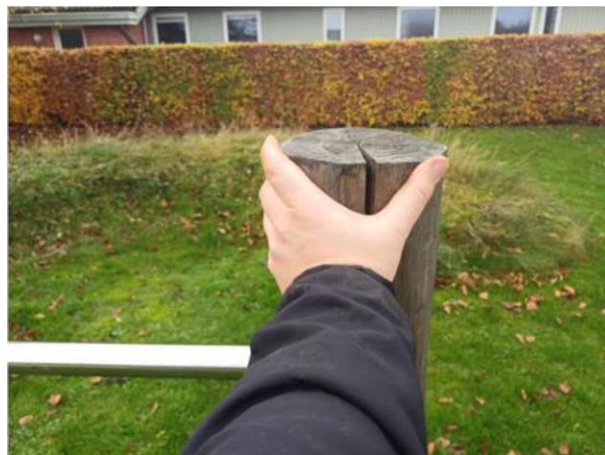
| Anmærkning | | Risikovurdering: 4 - Lav |
| Beskrivelse | Redskabet virker ustabil. Redskabet bevæger sig meget når man skubber til det og under brug.<br>EN1176 Del 1 Pkt. 4.2.2 Konstruktionsintegritet EN1176 Del 7 Pkt. 8.2.7 Korrigerende vedligeholdelse | |
| Bemærkninger | Den viste stolpe er lidt løs ved terræn. | |

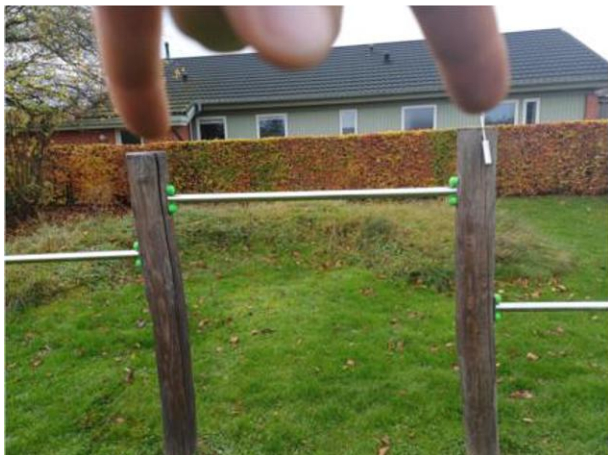
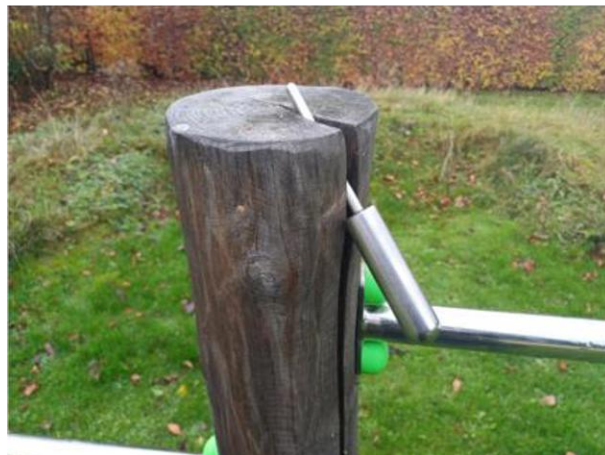
| Anmærkning | | Risikovurdering: 3 - Uønsket |
| Beskrivelse | Der er konstateret åbninger der kan fange brugerens fingre. Der er tale om åbninger med et mindste tværsnit mellem 8- og 25mm der kan fange brugerens fingre, som er placeret mere end 1000mm fra faldunderlaget. Risikoen opstår hvor en finger kan fanges, og kroppen stadig er i bevægelse.<br>EN1176 Del 1 Pkt. 4.2.7.6 Fastklemning af fingre | |
| Bemærkninger | Dette er konstateret på de to viste stolper. | |

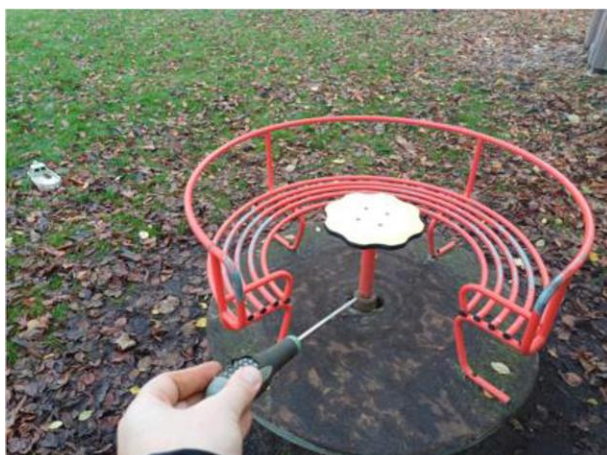
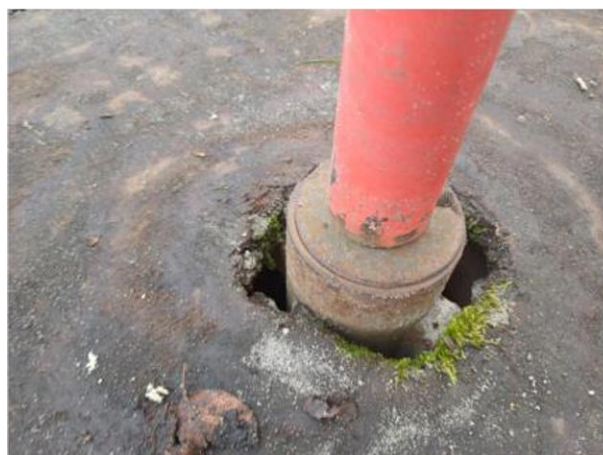
Risikovurdering: 4 - Lav

| Beskrivelse | Der er slid i viste komponenter/dele af redskabet. Se bemærkning.<br>Korrigerende vedligeholdelse |
| Bemærkninger | Lejet er slidt. Karussellen kører ikke optimalt. |

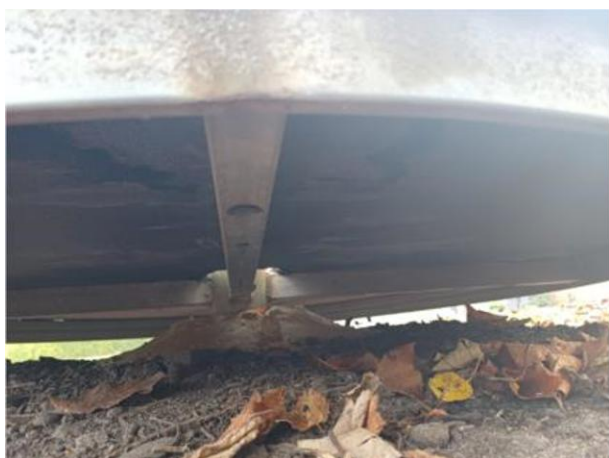
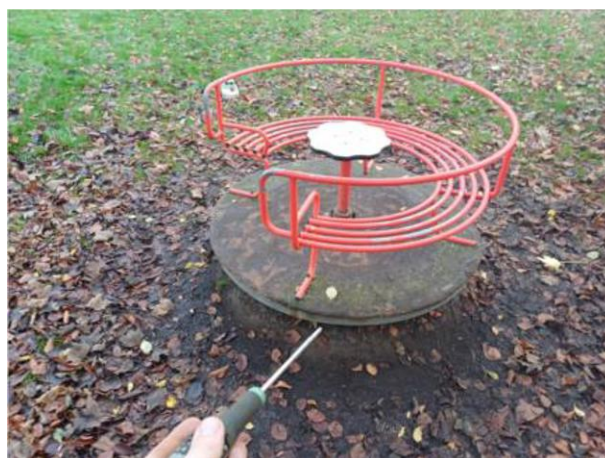
| Anmærkning | | Risikovurdering: 3 - Uønsket |
| Beskrivelse | Karrusellens underside er ikke glat som krævet ved denne installationsform. Når frihøjden er mellem 60 mm og 110 mm, skal undersiden af platformen være glat inden for de yderste 300 mm mod akslen.<br><br>EN1176:2019 Del 5 Pkt. 5.2.3 Roterende platform, som ikke flugter med terræn | |
| Bemærkninger | Der mangler en plade på undersiden. | |

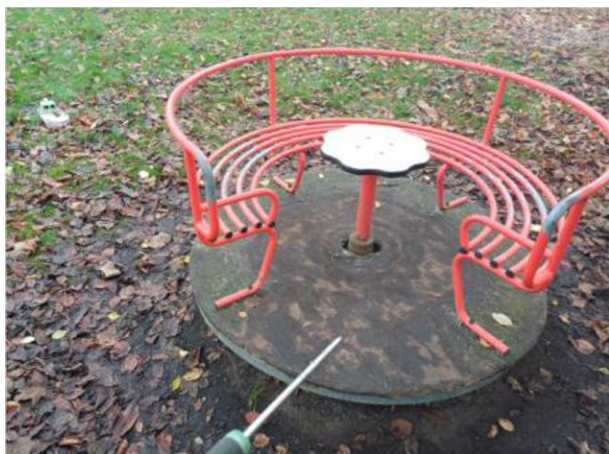
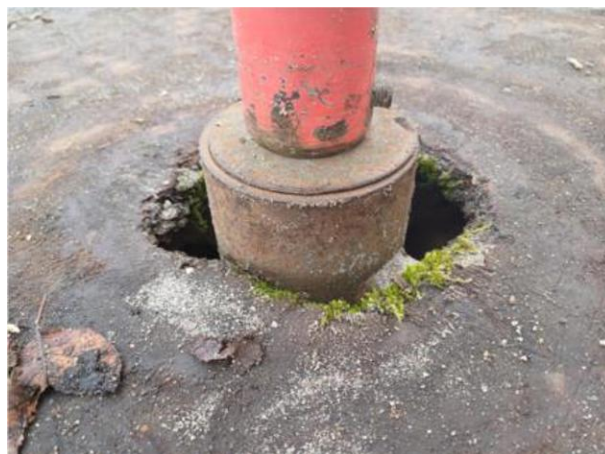
| Anmærkning | | Risikovurdering: 4 - Lav |
| Beskrivelse | Der er kraftig slid i viste komponenter - Se bemærkning.<br>Korrigerende vedligeholdelse | |
| Bemærkninger | Der er slid på bunden i karrusellen. | |

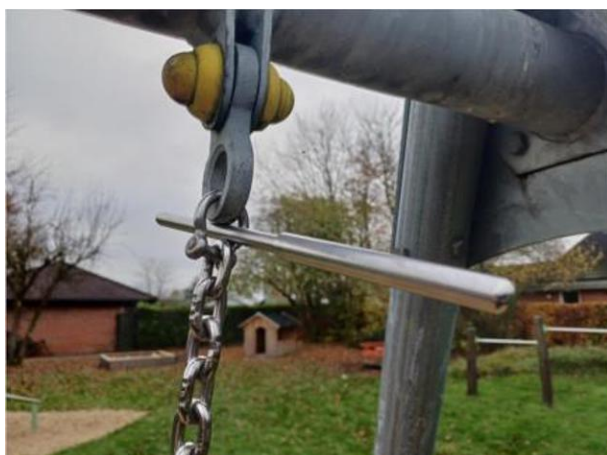
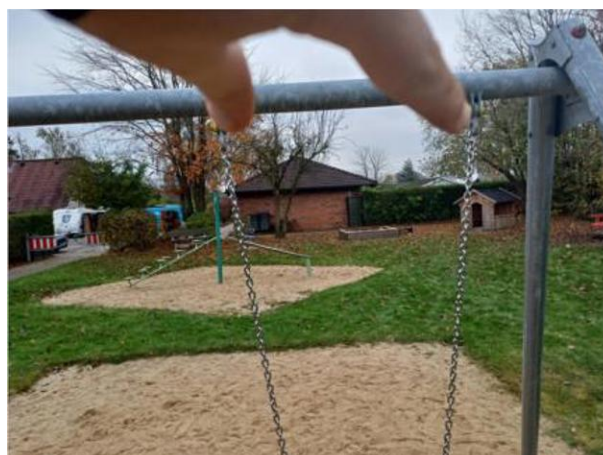
Risikovurdering: 4 - Lav

| Beskrivelse | Åbningen i sjækler anvendt til montering af kæder, skal leve op til kravene til kædesammenføjninger. Det sker ikke her. I kædesammenføjninger skal åbninger være mindre end 8,6mm eller større end 12mm. Her kan en 8,6mm dorn passere åbningen uden 12mm dornen kan følge med igennem.<br>EN1176 Del 1 Pkt. 4.2.13 Kæder |
| Bemærkninger | Dette er konstateret på de to viste sjækler.. |

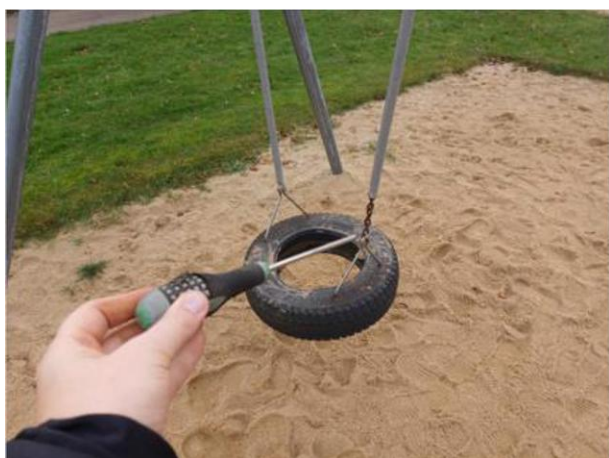
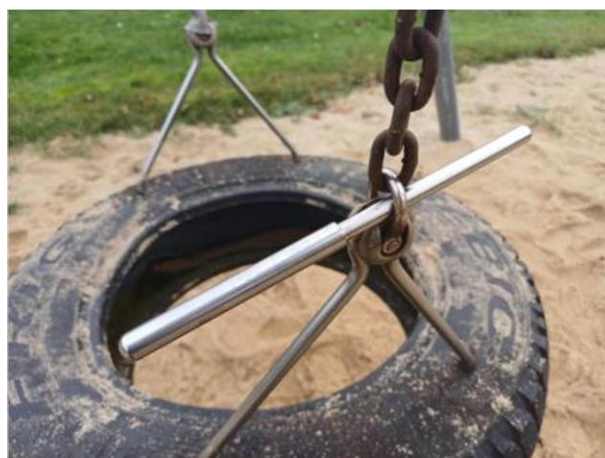
| Anmærkning | | Risikovurdering: 3 - Uønsket |
| Beskrivelse | Åbningen i sjækler anvendt til montering af kæder, skal leve op til kravene til kædesammenføjninger. Det sker ikke her. I kædesammenføjninger skal åbninger være mindre end 8,6mm eller større end 12mm. Her kan en 8,6mm dorn passere åbningen uden 12mm dornen kan følge med igennem.<br>EN1176 Del 1 Pkt. 4.2.13 Kæder | |
| Bemærkninger | Dette er konstateret i begge sider på den viste gynge. | |

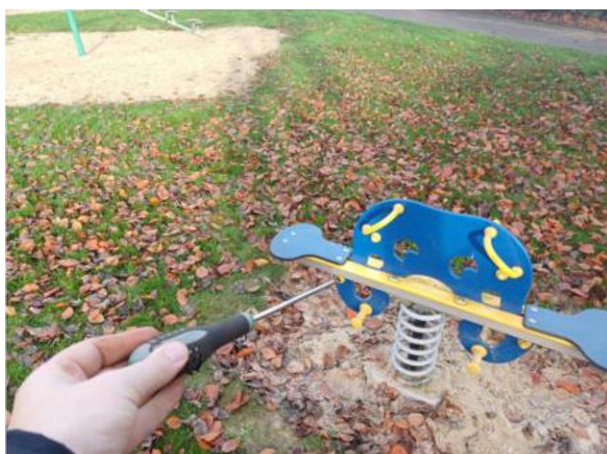
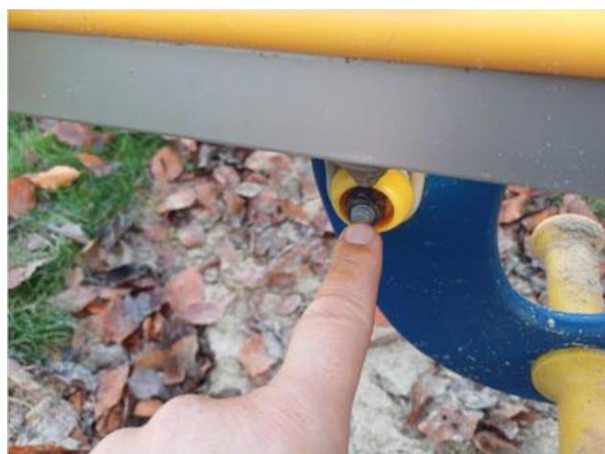
| Anmærkning | | Risikovurdering: 4 - Lav |
| Beskrivelse | Der mangler dækhætte på redskabet.<br>Korrigerende vedligeholdelse | |
| Bemærkninger | 2 steder. | |

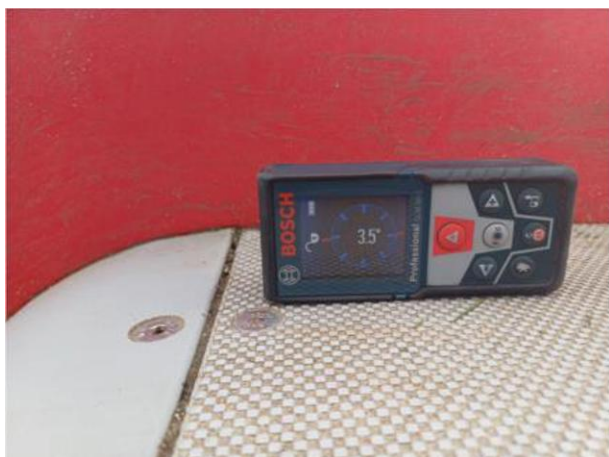
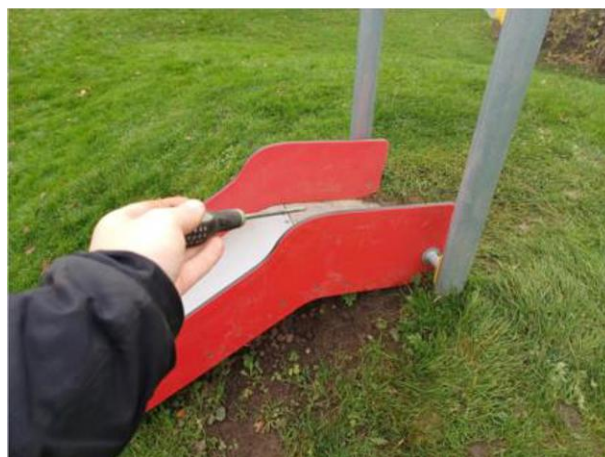
| Anmærkning | | Risikovurdering: 4 - Lav |
| Beskrivelse | Siddeområdets hældning er ikke inden for den krævede hældningstolerance. Siddeområdet skal have en nedadgående hældningstolerance på 0° til 5° i retning mod rutsjeområdet, og måling skal ske fra siddeområdets midterlinje. EN1176 Del 3 Pkt. 4.3.1 Længde og vinkel | |
| Bemærkninger | Rutsjebane er ikke monteret korrekt, der er bagfald på den. | |
