# LEGEPLADSINSPEKTION

Udført for:  
Kompan - Hovedinspektion  
LP05 Danavej 11

**Inspektionstype: Årlig hovedinspektion**

**Inspektionsdato: nov. 14, 2024**

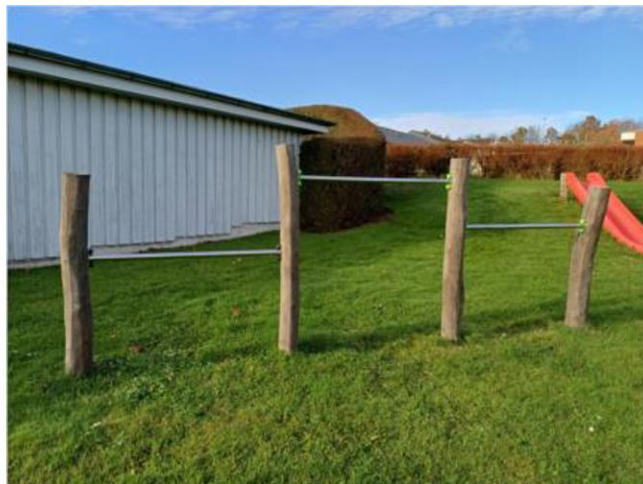
Risikovurdering: 4 - Lav

| Beskrivelse | Redskabet har kanter der er skarpe. Der må kun være hjørner, kanter og udstikkende dele med en radius på mindre end 3 mm i andre tilgængelige dele, hvis de ikke er skarpe. EN1176 Del 1 Pkt. 4.2.5 Redskabers finish |
| Bemærkninger | Toppen på den viste stolpe bør afrundes bedre. |

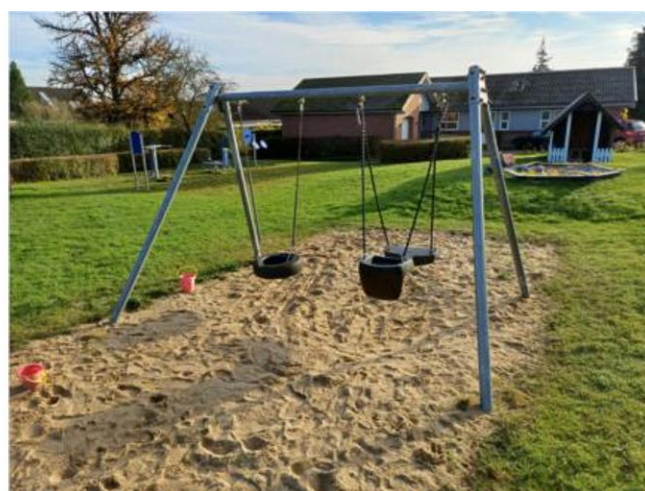
| Anmærkning | | Risikovurdering: 4 - Lav |
| Beskrivelse | Åbningen i sjækler anvendt til montering af kæder, skal leve op til kravene til kædesammenføjninger. Det sker ikke her. I kædesammenføjninger skal åbninger være mindre end 8,6mm eller større end 12mm. Her kan en 8,6mm dorn passere åbningen uden 12mm dornen kan følge med igennem.<br>EN1176 Del 1 Pkt. 4.2.13 Kæder | |
| Bemærkninger | Dette er konstateret på sjæklen ved sikkerhedskæden . | |

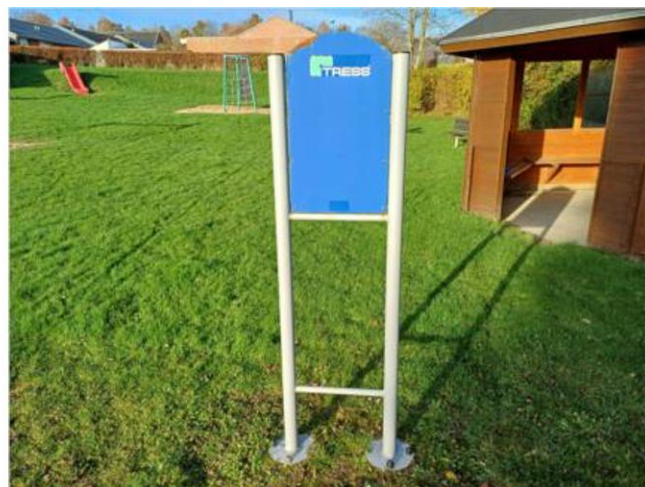
| Anmærkning | | Risikovurdering: 5 - Ubetydelig |
| Beskrivelse | Viste metaldele viser tegn på rust. Metaldele skal være bestandige over for atmosfæriske påvirkninger og katodisk korrosion.<br>EN1176 Del 1 Pkt. 4.1.4 Metaller | |
| Bemærkninger | Der er konstateret begyndende rust i overfladen. | |

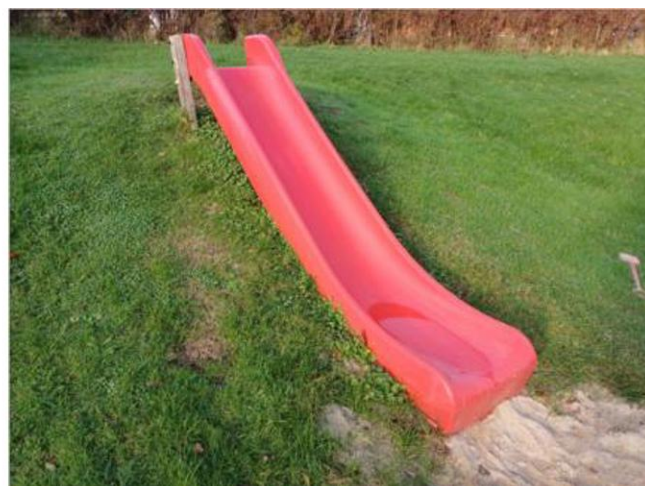
| Anmærkning | | Risikovurdering: 4 - Lav |
| Beskrivelse | Siddeområdet er for kort. Alle rutsjebaner skal have et siddeområde med en længde på mindst 350 mm.<br>EN1176 Del 3 Pkt. 4.3.1 Længde og vinkel | |

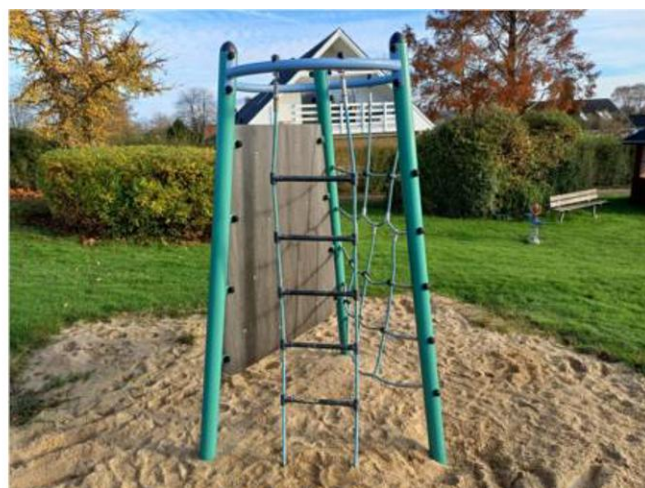
| Anmærkning | | Risikovurdering: 4 - Lav |
| Beskrivelse | Udstrækningen af faldunderlaget omkring legeredskabet er for lille. Faldunderlagets udstrækning skal her beregnes efter aktuel faldhøjde/3x2+50 cm. EN1176 Del 1 Pkt. 4.2.8.2.4 Stødområdets udstrækning samt Figur 17 | |

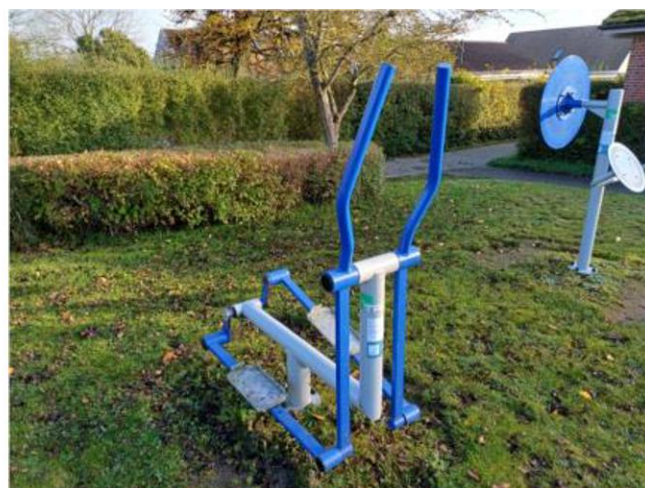
| Anmærkning | | Risikovurdering: 5 - Ubetydelig |
| Beskrivelse | Viste metaldele viser tegn på rust. Metaldele skal være bestandige over for atmosfæriske påvirkninger og katodisk korrosion.<br>EN16630:2015 Pkt. 4.2.4 Metaller | |
| Bemærkninger | Der er konstateret begyndende rust på redskabet. | |

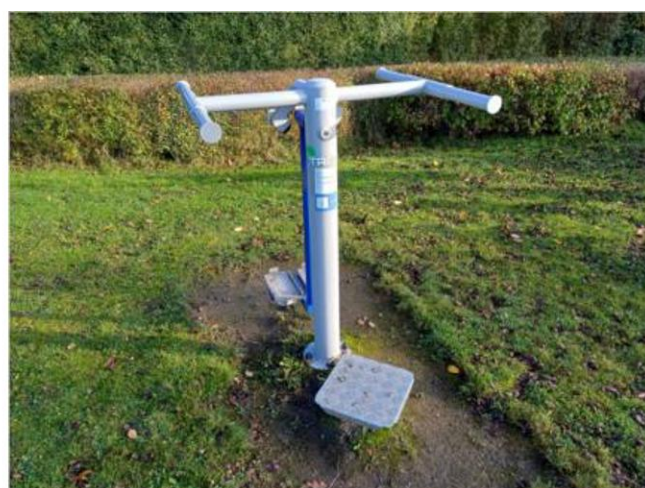
| Anmærkning | | Risikovurdering: 5 - Ubetydelig |
| Beskrivelse | Der er brud på redskabets overfladebehandling. Redskabets levetid forringes når overfladebehandlingen er brudt. Rutinemæssig vedligehold bør bl.a. omfatte vedligehold og nymaling af overflader.<br>Rutinemæssig vedligeholdelse | |

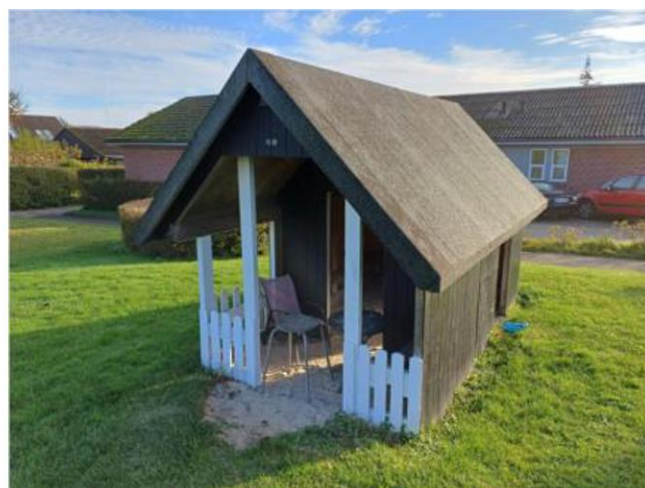
| Anmærkning | | Risikovurdering: 4 - Lav |
| Beskrivelse | En skruetrækker kan presses ind i viste trækomponenter som er i forfald.<br>Korrigerende vedligeholdelse | |

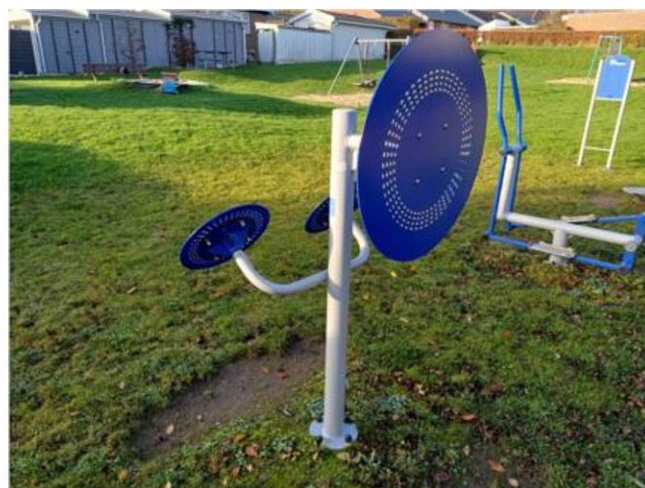
| Anmærkning | | Risikovurdering: 5 - Ubetydelig |
| Beskrivelse | Der er brud på redskabets overfladebehandling. Redskabets levetid forringes når overfladebehandlingen er brudt. Rutinemæssig vedligehold bør bl.a. omfatte vedligehold og nymaling af overflader.<br>Rutinemæssig vedligeholdelse | |
