# LEGEPLADSINSPEKTION

Kompan - Hovedinspektion  
LP06 Engparken 37

**Inspektionstype: Årlig hovedinspektion**

**Inspektionsdato: nov. 14, 2024**

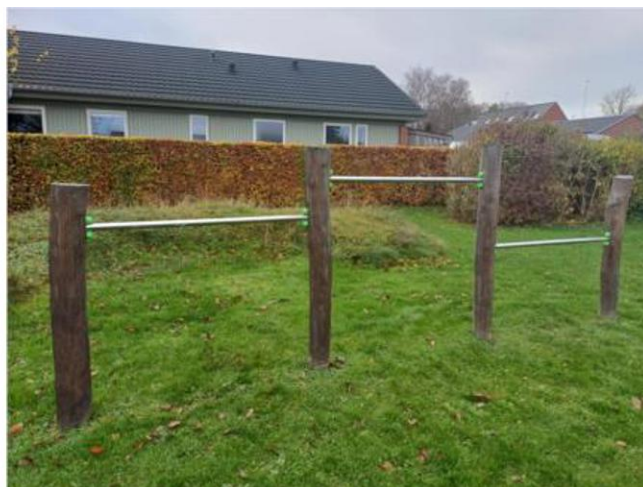
Navn: Kolbættestativ  
 Redskabsnr.: LP6.10  
 Producent: Lilletræ  
 Forventet udskiftningsår: dec. 31, 2035  
 Materiale: Stål/træ  
 Fri faldhøjde: 1.230 mm  
 Store børn  
 Unge

Risikovurdering: 4 - Lav

| Beskrivelse | Redskabet har kanter der er skarpe. Der må kun være hjørner, kanter og udstikkende dele med en radius på mindre end 3 mm i andre tilgængelige dele, hvis de ikke er skarpe. EN1176 Del 1 Pkt. 4.2.5 Redskabers finish |
| Bemærkninger | Toppen på den viste stolpe bør afrundes lidt bedre. |

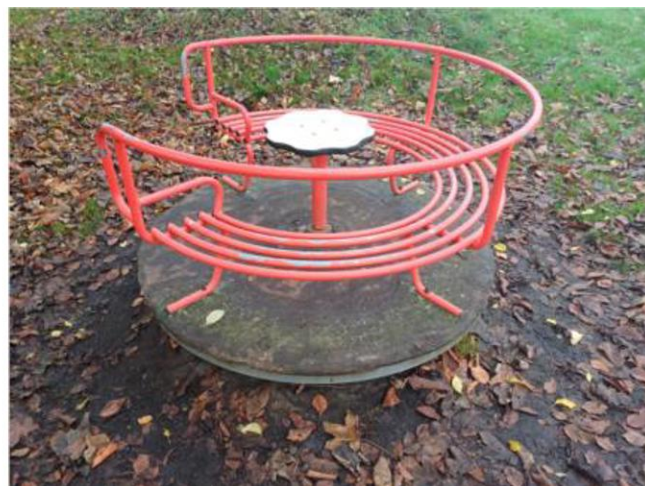
Navn: Karrusel  
Producent: Ukendt producent  
Forventet udskiftningsår: dec. 31, 2027  
Materiale: Stål/træ  
Fri faldhøjde: 1.000 mm  
Småbørn  
Store børn

Risikovurdering: 4 - Lav

| Beskrivelse | Der er slid i viste komponenter/dele af redskabet. Se bemærkning.<br>Korrigerende vedligeholdelse |
| Bemærkninger | Lejet er slidt. Karussellen kører ikke optimalt. |

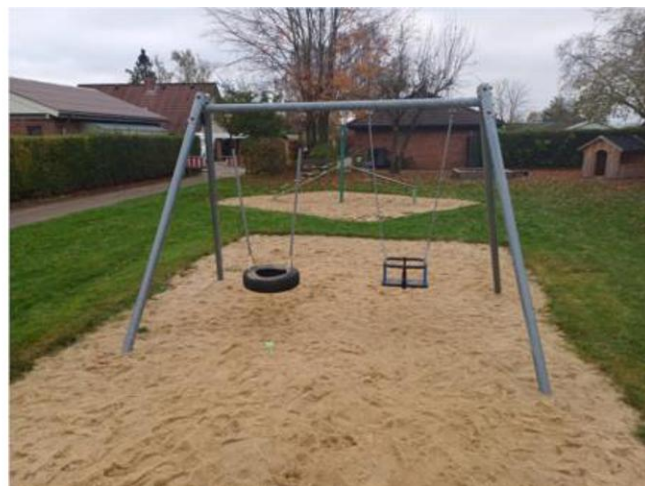
Navn: Gyngestativ  
 Serienummer: 1170  
 Producent: Ledon  
 Installationsdato: jan. 01, 2010  
 Forventet udskiftningsår: dec. 31, 2035  
 Levetid: 25  
 Materiale: Stål

Risikovurdering: 4 - Lav

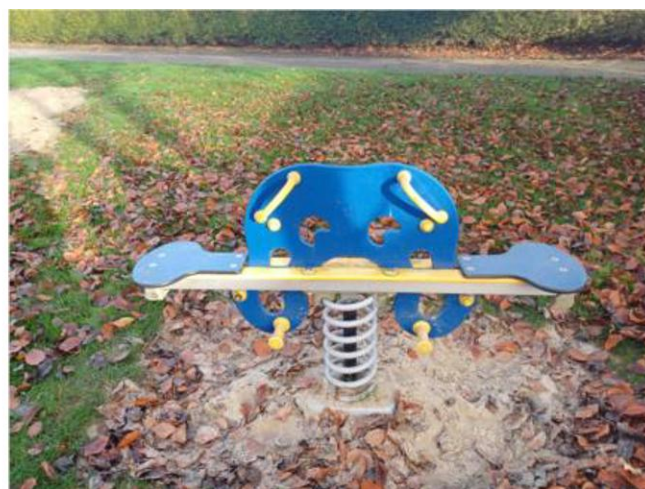
Navn: Fjedrevippe  
Serienummer: 474  
Producent: Ledon  
Installationsdato: jan. 01, 2010  
Forventet udskiftningsår: dec. 31, 2038  
Levetid: 28  
Materiale: Kunststof/Metal  
Fri faldhøjde: 500 mm  
Småbørn  
Store børn

| Anmærkning | | Risikovurdering: 4 - Lav |
| Beskrivelse | Der mangler dækhætte på redskabet.<br>Korrigerende vedligeholdelse | |

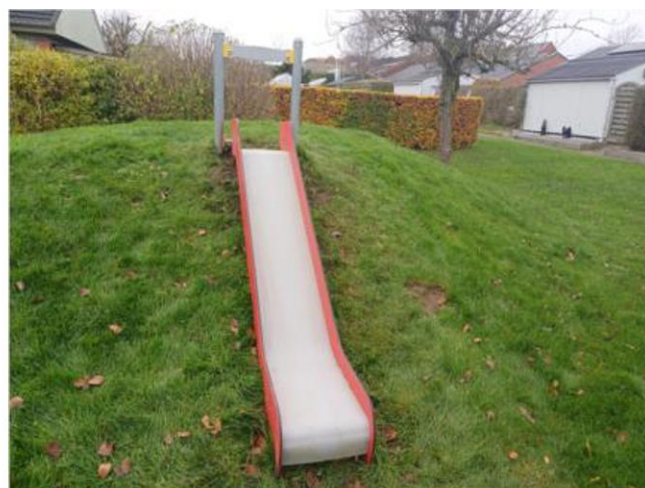
Navn: Rutsjebane  
 Redskabsnr.: LP6.8  
 Typenummer: 2000-185  
 Producent: Ledon  
 Forventet udskiftningsår: dec. 31, 2033  
 Materiale: Kunststof/Metal  
 Fri faldhøjde: 1.000 mm  
 Småbørn  
 Store børn

| Anmærkning | | Risikovurdering: 4 - Lav |
| Beskrivelse | Siddeområdets hældning er ikke inden for den krævede hældningstolerance. Siddeområdet skal have en nedadgående hældningstolerance på 0° til 5° i retning mod rutsjeområdet, og måling skal ske fra siddeområdets midterlinje. EN1176 Del 3 Pkt. 4.3.1 Længde og vinkel | |
